**第 2 期共有デジタル地図**  
**(写真地図データ・数値地形モデル)**  
**作成【南部地区】**

**DSM 取得時のノイズに関して**

**平成 23 年 12 月**

**中日本航空株式会社**

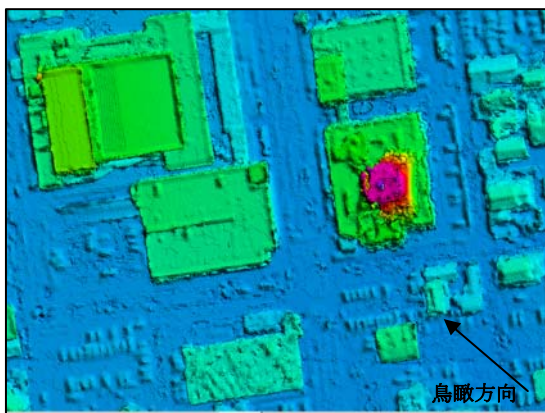
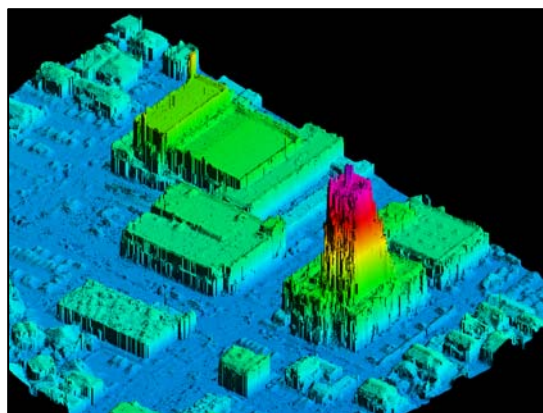
例 1（国際航業さん提示の例 4）

DSM 陰影図

DSM 鳥瞰図

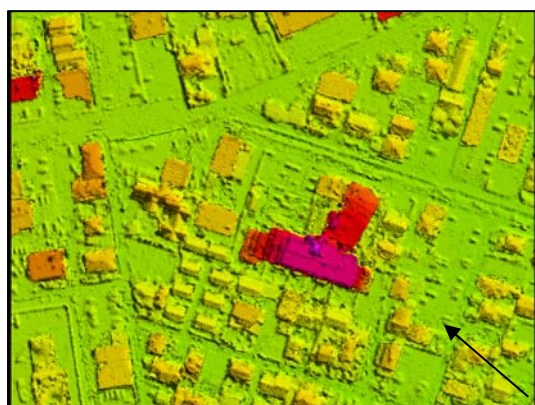
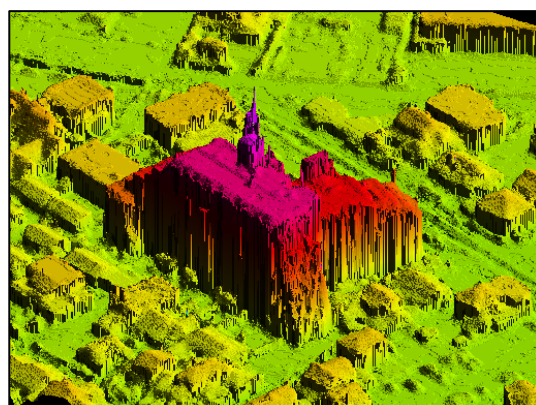
例 2（国際航業さん提示の例 7）

DSM 陰影図

DSM 鳥瞰図

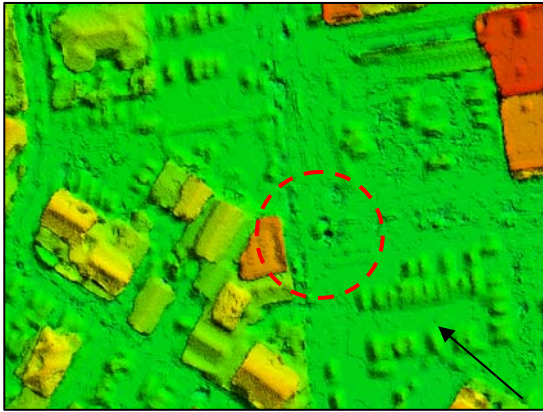
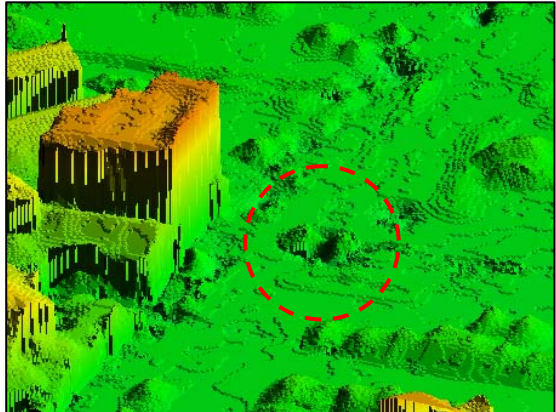
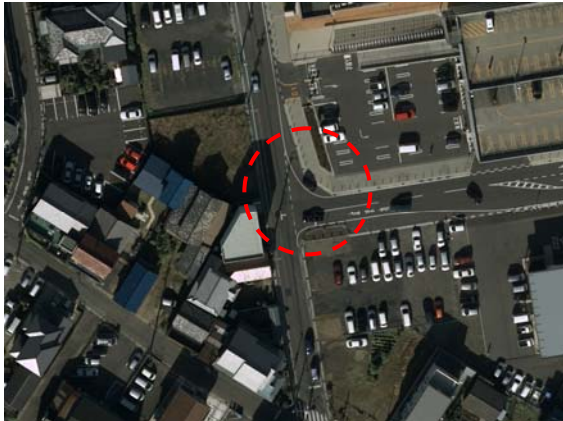
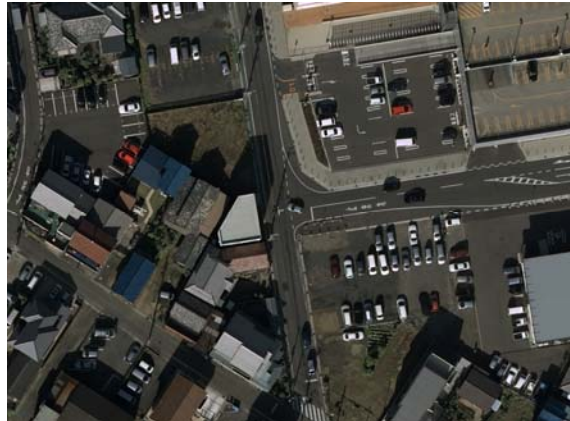
例 3

事象：道路内の異常

判定：除去しない

理由：左右のステレオ写真で移動体によりマッチング不可

DSM 陰影図

DSM 鳥瞰図

左写真

右写真

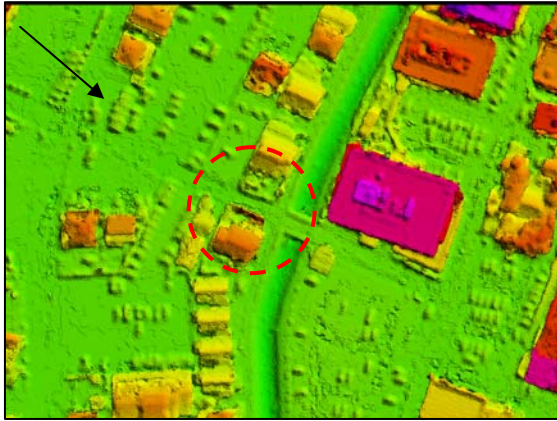
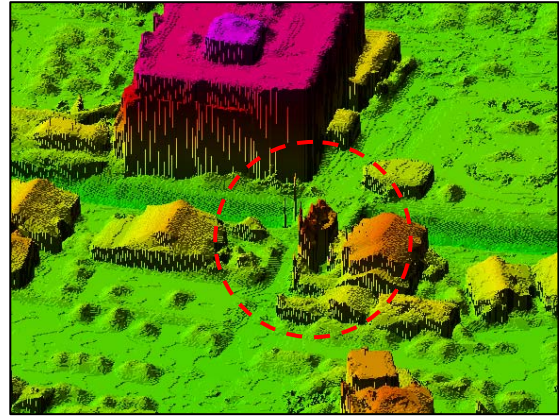
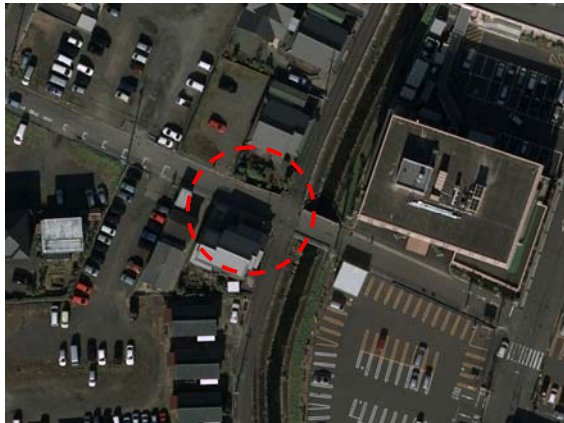
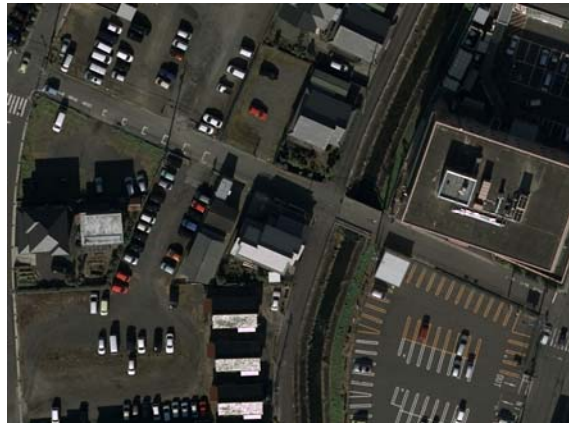
例 4

事象：電線

判定：除去しない

理由：左右のステレオ写真で電線の被写体が鮮明でないため、マッチング不可

DSM 陰影図

DSM 鳥瞰図

左写真

右写真

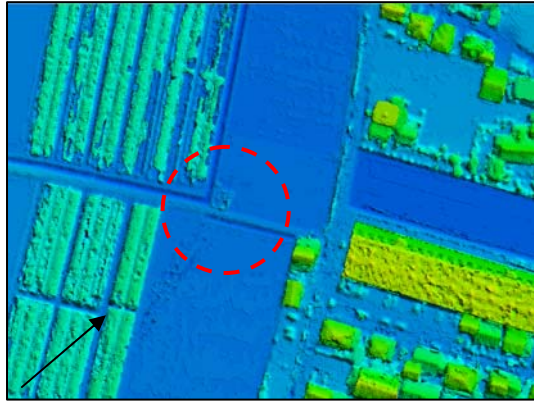
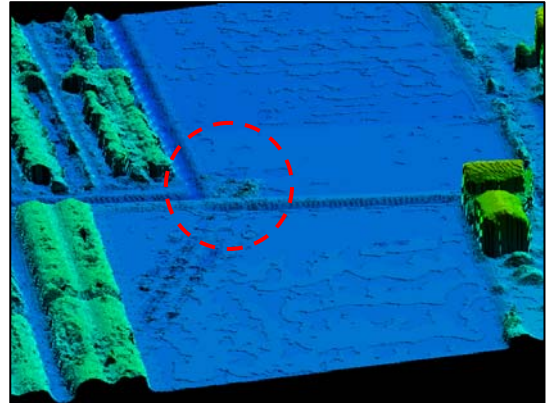
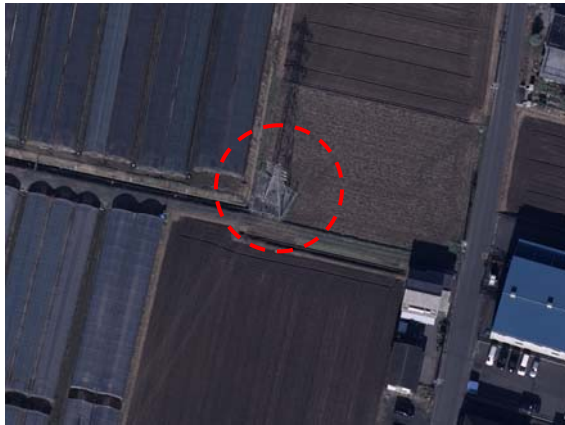
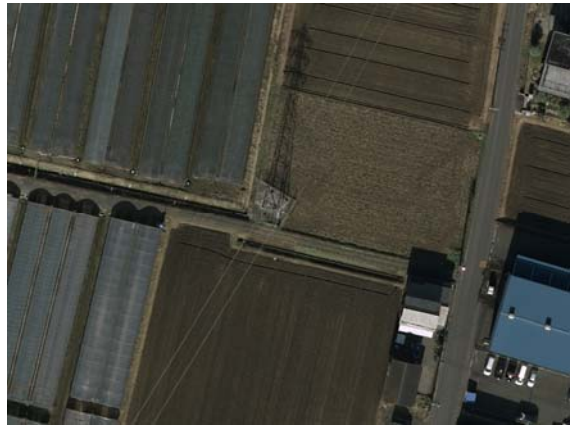
例 5

事象：鉄塔及び電線

判定：除去しない

理由：左右のステレオ写真で鉄塔・電線の被写体が鮮明でないため、マッチング不可

DSM 陰影図

DSM 鳥瞰図

左写真

右写真

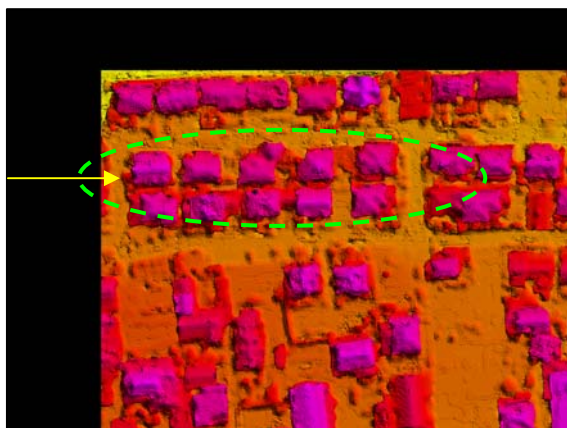
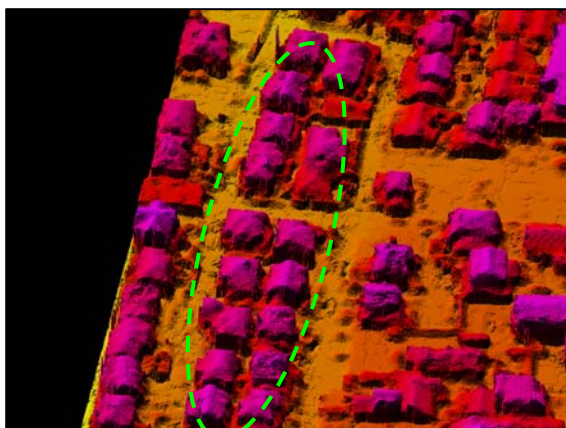
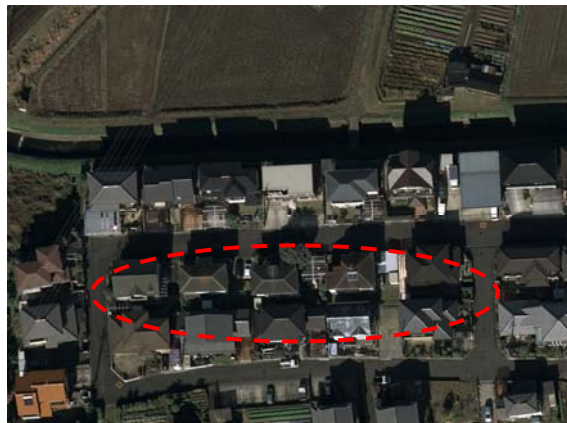
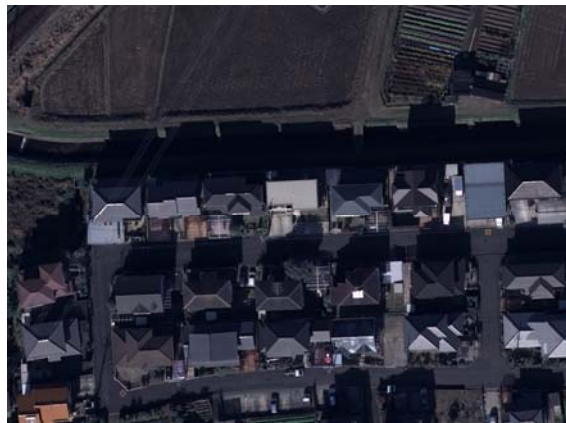
例 6

事象：影部

判定：除去しない

理由：左右のステレオ写真で被写体が鮮明でないため、マッチング不可

DSM 陰影図

DSM 鳥瞰図

左写真

右写真

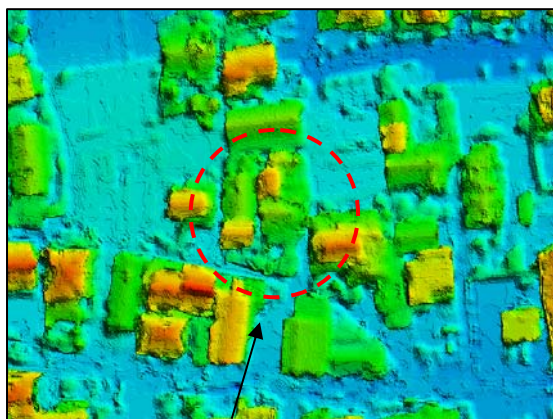
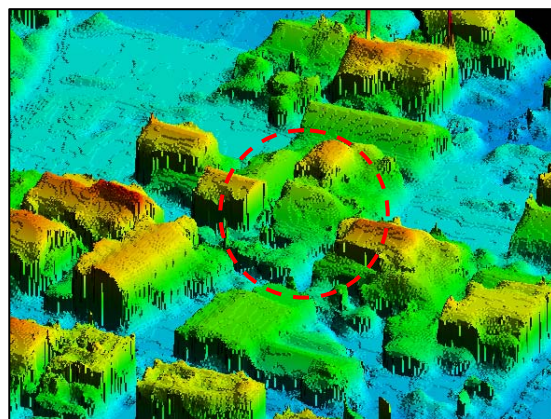
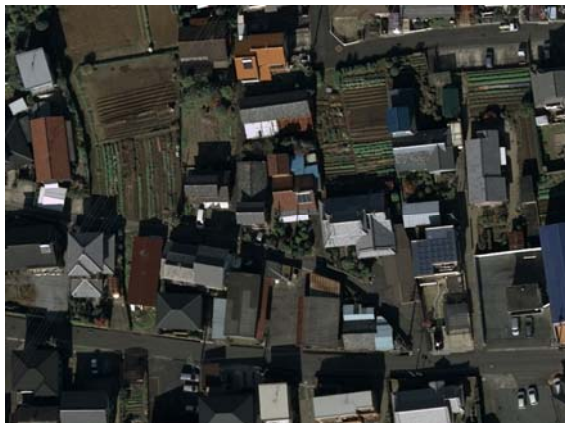
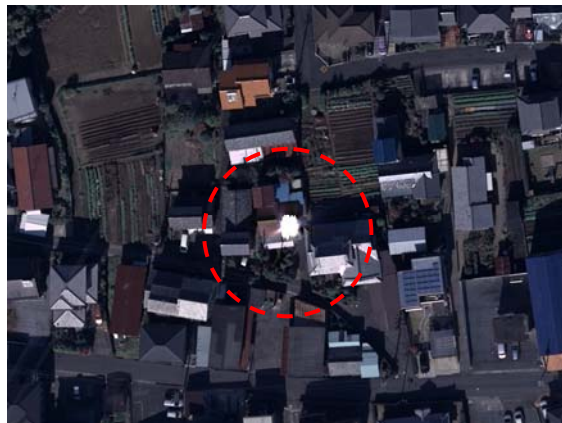
例 7

事象：家屋の異常

判定：除去しない

理由：左右のステレオ写真でハレーションによりマッチング不可

DSM 陰影図

DSM 鳥瞰図

左写真

右写真

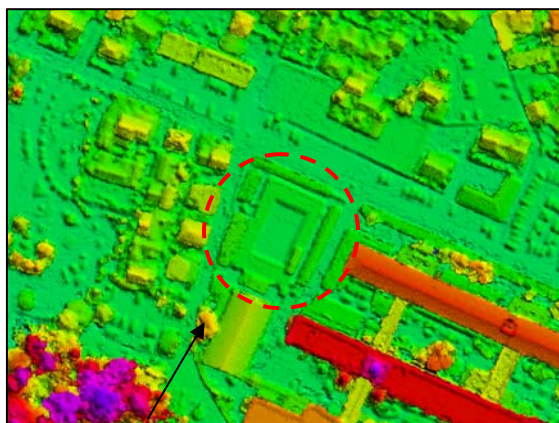
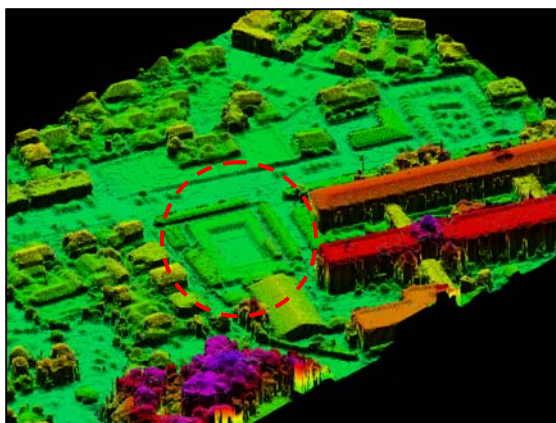
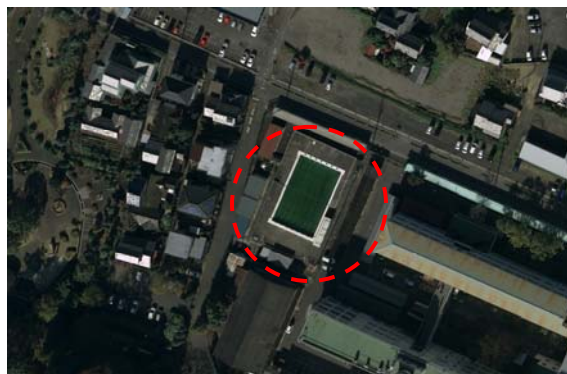
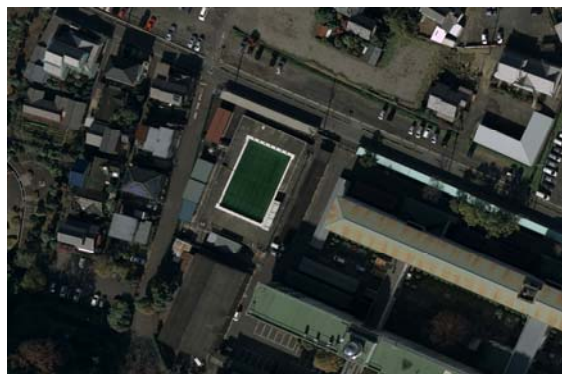
例 8-1

事象：水部（プール）

判定：必要に応じて除去する

理由：左右のステレオ写真で被写体が水部のため、アンマッチングが発生する可能性がある

DSM 陰影図

DSM 鳥瞰図

左写真

右写真

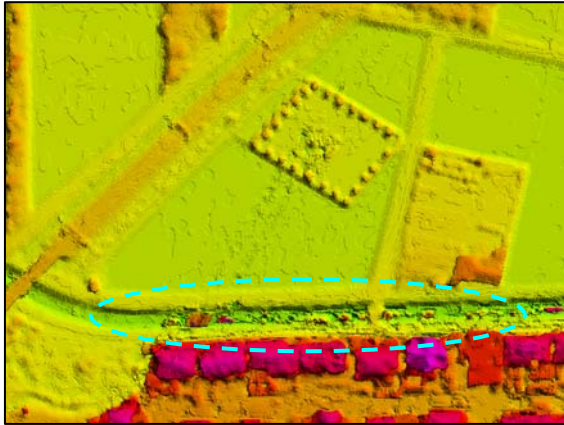
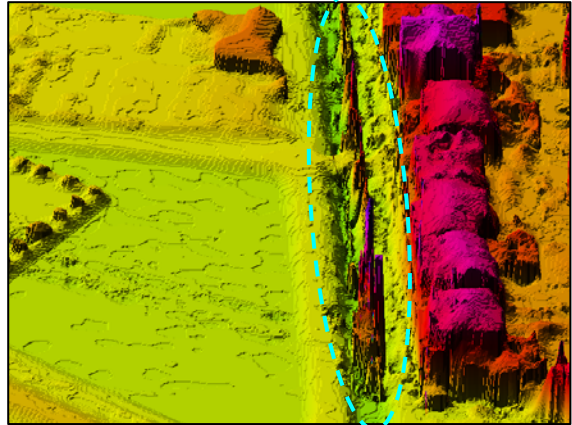
例 8-2

事象：水部（河川）

判定：必要に応じて除去する

理由：左右のステレオ写真で被写体が水部のため、アンマッチングが発生する可能性がある

<ノイズ有り>

DSM 陰影図

DSM 鳥瞰図

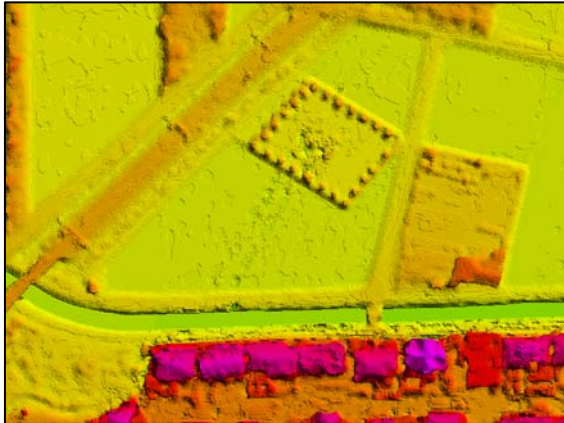
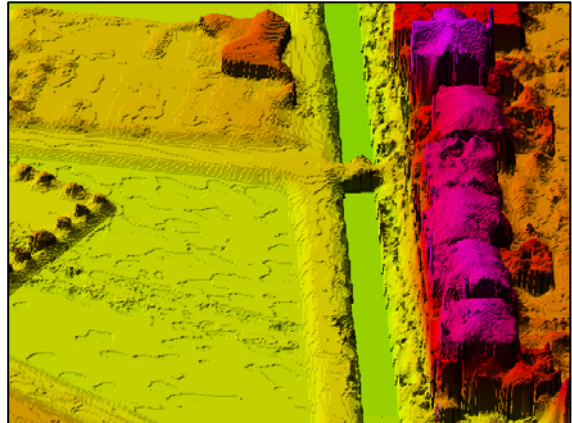
<ノイズ除去>

DSM 陰影図

DSM 鳥瞰図

※場所は、「例 6」 付近

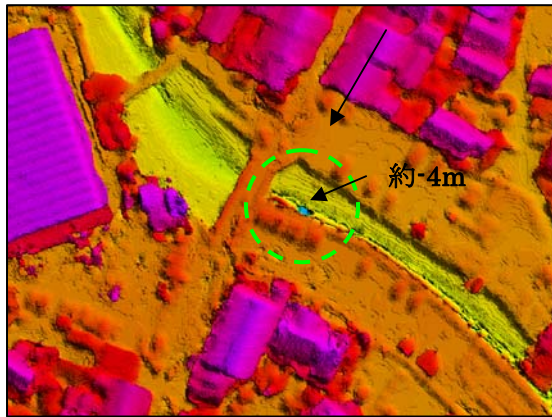
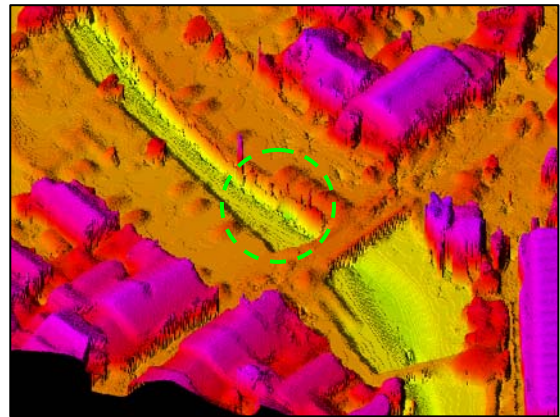
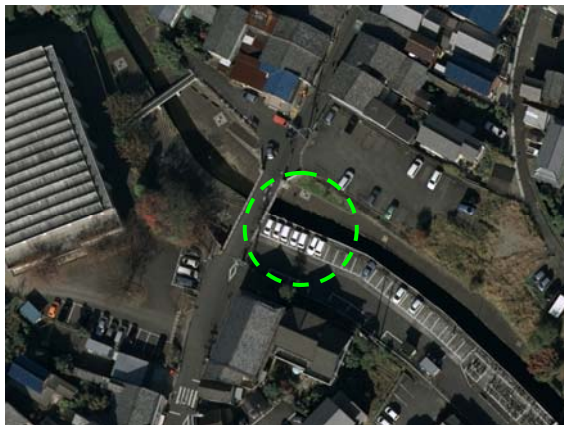
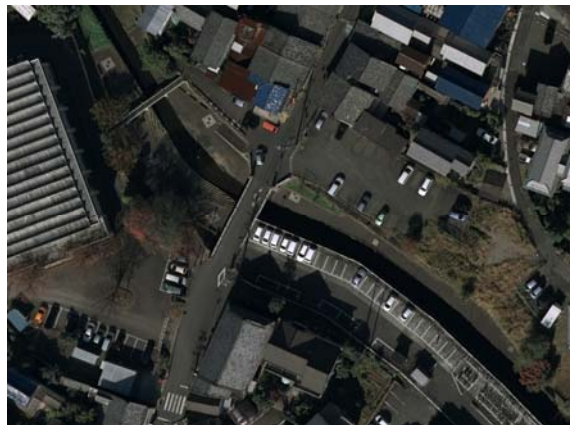
例 9

事象：マイナス標高値

判定：マイナス標高値を一括削除（除去した範囲の補てんは行わない）

理由：左右のステレオ写真で被写体が鮮明でないため、マッチング不可

DSM 陰影図

DSM 鳥瞰図

左写真

右写真
